Penetração submucosa de material de moldagem na carga imediata: considerações, riscos e caso clínico

Submucosal penetration of impression material around peri-implant soft tissues during immediate loading procedures: considerations, risks, and case report

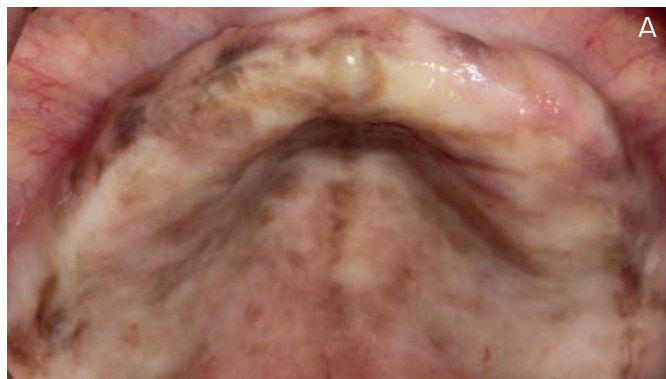
Figuras 1

Aspecto inicial do paciente. A. Vista clínica. B. Vista radiográfica.

de prótese total fixa implantossuportada superior, à semelhança do tratamento previamente realizado na mandíbula (Figuras 1), mas solicitou que gostaria que o tratamento fosse realizado com instalação imediata da prótese. O exame revelou uma prótese total removível superior e boa condição óssea, sendo indicado o tratamento com carga imediata.

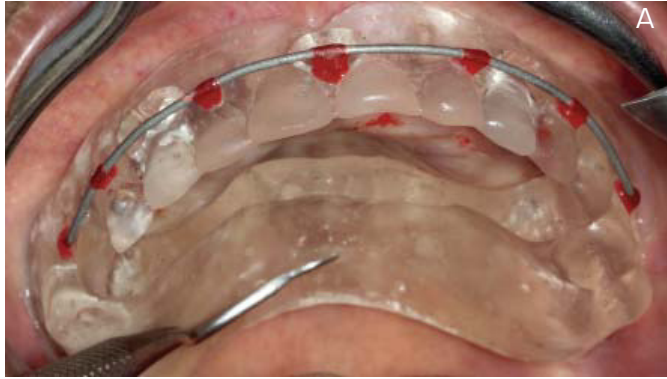
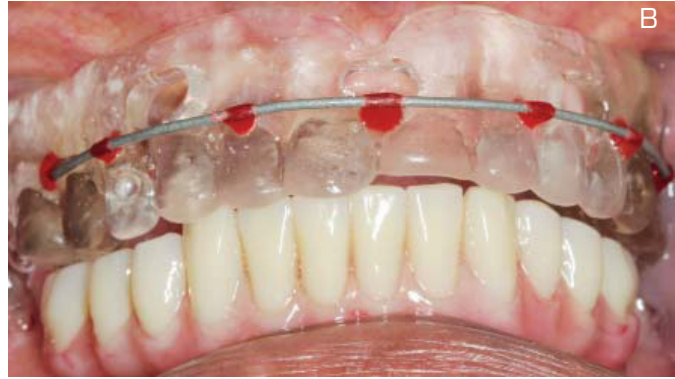
Figuras 2

Prova do guia cirúrgico multifuncional (guia/moldeira/registo oclusal).

Prosseguiu-se à instalação de seis implantes cilíndricos com tratamento de superfície (HE 4.0/13 mm, Implacil De Bortoli, São Paulo, Brasil) na maxila, conforme técnica convencional. Foi receitado Amoxil BD 875 mg (GlaxoSmithKline, Rio de Janeiro, Brasil) por sete dias e Bi-profenid 150 mg (Sanofi-Aventis Farmacêutica, Suzano, Brasil) por cinco dias. Um guia cirúrgico multifuncional de resina acrílica foi construído previamente à cirurgia, a partir de uma réplica em resina acrílica da prótese removível do paciente. Esse tem orifícios na vestibular e uma grande abertura na região palatina anterior, funciona como guia cirúrgico e serve como moldeira personalizada e registro oclusal. Primeiramente, o guia foi testado quanto à sua adaptação na mucosa e oclusão (Figuras 2).
